# 中国石化益阳会龙山加油站项目竣工环境 保护验收监测报告表

建设单位：中国石化销售有限公司湖南益阳石油分公司

二零一八年十二月

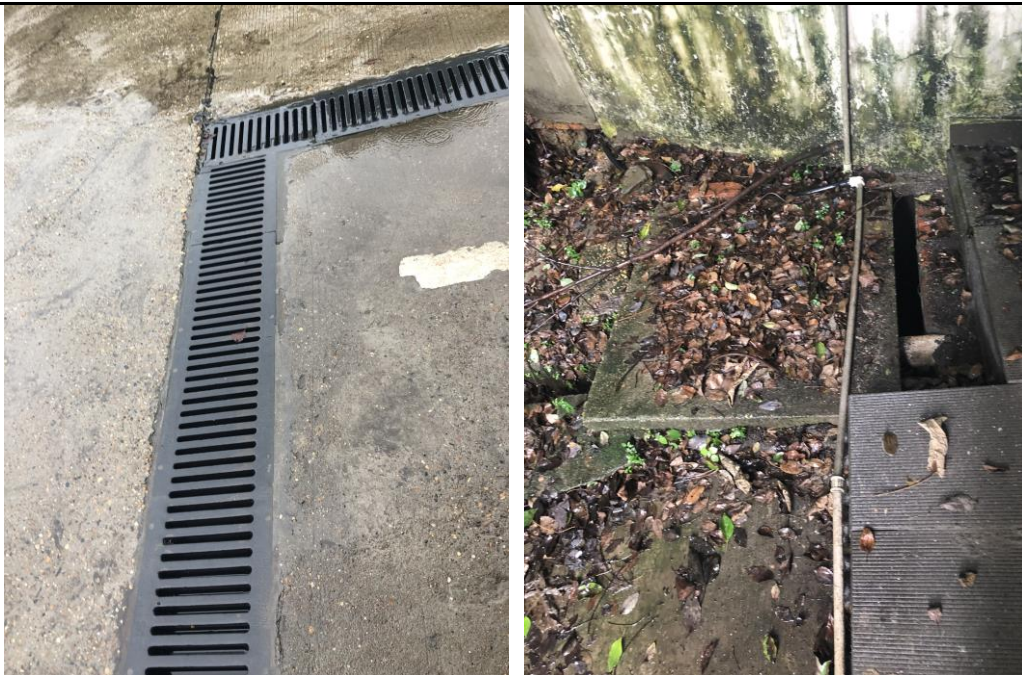
图 3-2 集水沟和隔油池

加油站隔油池含油废水处理工艺采用隔油沉淀处理工艺，池体采用钢筋混凝土筑造,容积为 2m×1m×1.5m×3 池 =9m³，采用平流式进水方式，在矩形平面上，沿水流方向分为 3 格，每格长宽为 2×1m，有效水深 1.5m，设一个污泥斗。隔油池利用废水中油和水的比重不同而达到分离的目的。含油废水进入隔油池后沿水平方向缓慢流动，在流动中油品上浮水面，由液流缓慢推送到集油槽中流入集油罐，由人工定期收集贮存。泥沙等悬浮物沉淀下来积聚到池底污泥斗中，由人工定期清运处理。经过隔油沉淀处理的清液则溢流入排水渠排出池外。

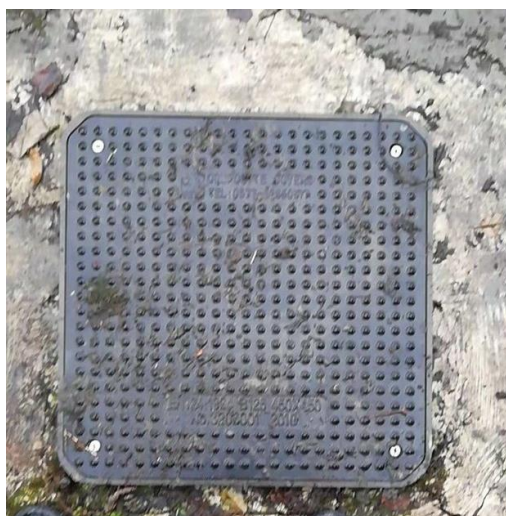
图 3-3 站区地下水监测井

为防止油罐石油泄漏对地下水的污染，本项目的油罐为 4 个单层油罐，配套设置了防渗池设施：油罐置于有防水功能的钢筋混凝土防渗池内，防渗池设于地下，罐池底部及罐池内壁一定高度范围内贴有玻璃钢防渗层，防渗池内汽、柴油单油罐放置区之间设有隔池，使各油罐池相互隔离；油罐顶用砂土覆盖；在防渗池内设置有油罐渗漏检测立管（井），立管（井）的下端置于罐池的最低处，以便于随时观测油罐石油泄漏情况。

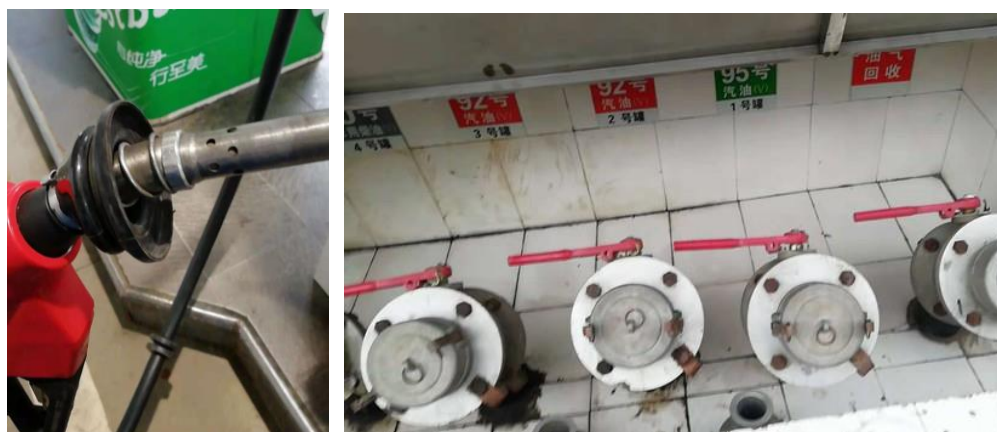
图 3-6 油气回收装置

本项目在油罐区安装有油气回收系统，加油机安装有油气回收系统。

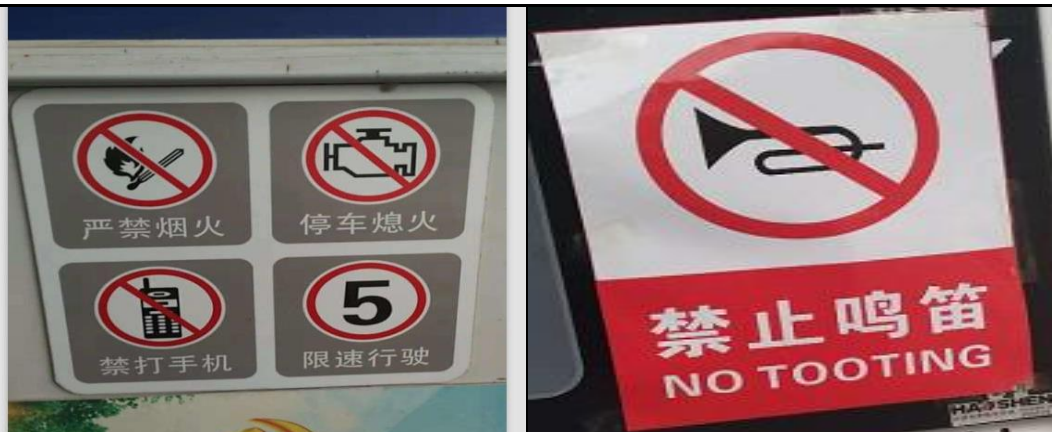
图 3-7 加油站现有限速等标志

加油站进站加油车辆进站后禁止按喇叭；对大型货运车辆及时疏导，少用急刹、气刹。
