# 中国石化益阳罗溪加油站项目竣工环境保 护验收监测报告表

建设单位：中国石化销售有限公司湖南益阳石油分公司

二零一八年十二月

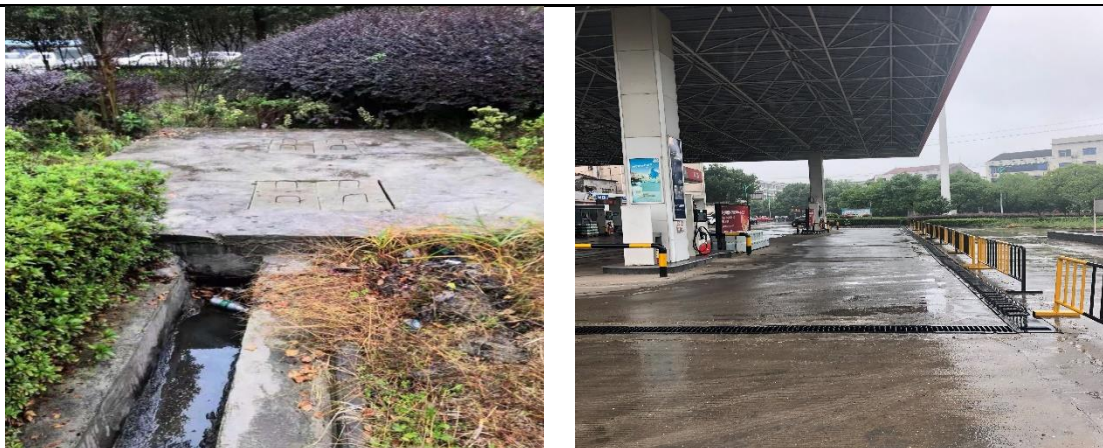
图 3-2 站区现有隔油池及集水沟

| <p>主要污染源、污染物处理和排放（附处理流程示意图，标出废水、废气、厂界噪声监测点位）</p> <p>1、水污染源、处理措施及排放</p> <p>1.1 水污染源</p> <p>本加油站采用雨污分流制，屋面雨水和空调水直接排入排水暗渠；加油区设置有罩棚，且加油岛周边设置有集水沟，加油区内少量飘雨形成的含油初期雨水汇入集水沟，进入隔油池处理，</p> <p>项目运营期主要水污染源为生活污水和地面冲洗水，污水主要污染物为 SS、石油类、CODcr、氨氮等。生活污水产生量为 292m³/a；地面冲洗废水产生量约 9.6m³/a，加油站污水总产生量为 301.6m³/a。</p> <p>1.2 废水处理措施及排放</p> <p>地面冲洗水经隔油池（2m*3m*1.5m）处理外排进入市政管网，加油站隔油池设置于加油站东侧，生活污水经化粪池处理后排入市政管网，项目污水最终进入益阳市团洲污水处理厂处理。</p> <p>项目污水排放流程见图 3-1。</p> <div><pre>graph LR; A[生活污水] --&gt; B[化粪池]; B --&gt; D[市政管网]; C[地面冲洗水] --&gt; E[集水沟]; E --&gt; F[隔油池]; F --&gt; D; D --&gt; G[团洲污水处理厂];</pre></div> <p>图 3-1 项目污水排放流程图</p> <p>加油站隔油池含油废水处理工艺采用隔油沉淀处理工艺，池体采用钢筋混凝土筑造,容积为 2m×1m×1.5m×3 池=9m³，采用平流式进水方式，在矩形平面上，沿水流方向分为 3 格，每格长宽为 2×1m，有效水深 1.5m，设一个污泥斗。隔油池利用废水中油和水的比重不同而达到分离的目的。含油废水进入隔油池后沿水平方向缓慢流动，在流动中油品上浮水面，由液流缓慢推送到集油槽中流入集油罐，由人工定期收集贮存。泥沙等悬浮物沉淀下来积聚到池底污泥斗中，由人工定期清运处理。经过隔油沉淀处理的清液则溢流入排水渠排出池外。</p> |

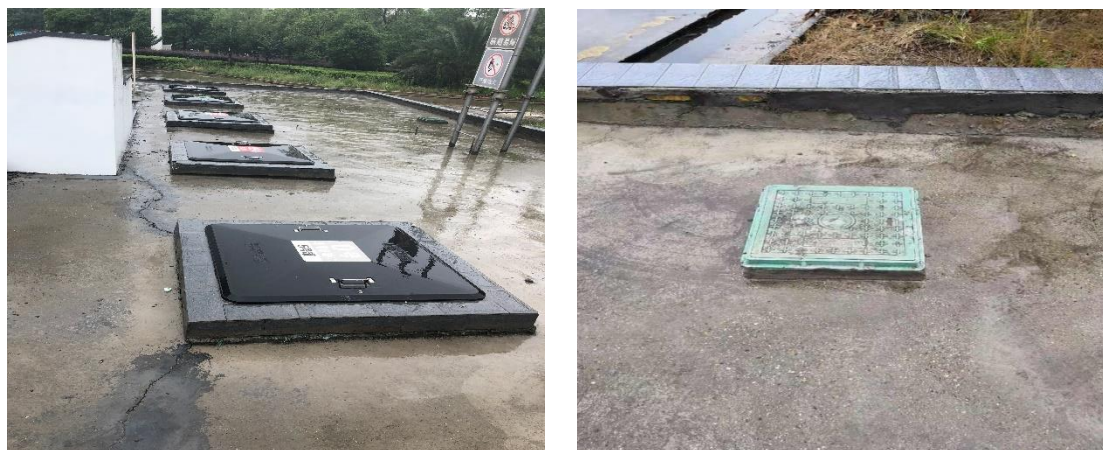
图 3-3 站区现有地下油罐及地下水监测井

为防止油罐石油泄漏对地下水的污染，本项目的油罐配套设置了防渗池设施：油罐置于有防水功能的钢筋混凝土防渗池内，防渗池设于地下，罐池底部及罐池内壁一定高度范围内贴有玻璃钢防渗层，防渗池内汽、柴油单油罐放置区之间设有隔池，使各油罐池相互隔离；油罐顶用砂土覆盖；在防渗池内设置有油罐渗漏检测井，检测井的下端置于罐池的最低处，以便于随时观测油罐石油泄漏情况。

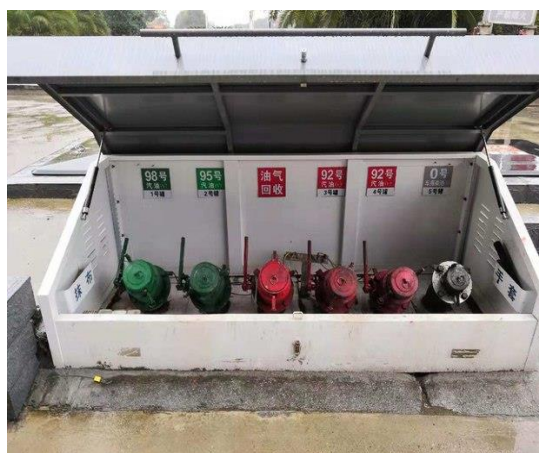
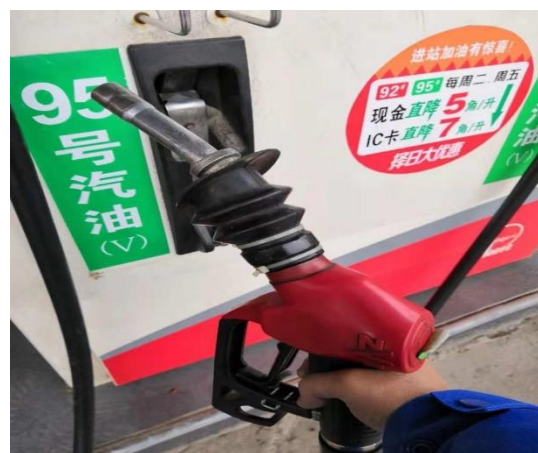
图 3-6 加油区、卸油区油气回收装置

汽车加油过程中，利用加油枪上特殊装置，将原本由汽车油箱逸散于空气中的油气经加油枪、抽气泵、油气回收管线输送至地下储油罐，实现加油与油气置换，将回收的油气储存在地下油罐内。加油及油气回收（二次油气回收）工艺见图 3-5。

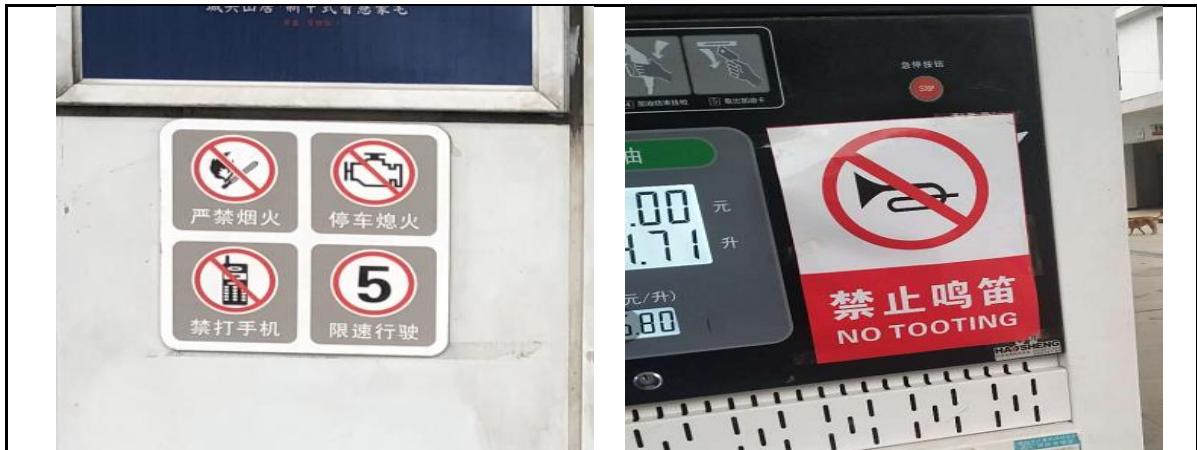
图 3-7 加油站现有限速、禁鸣标志

加油站主要机械设备噪声源均布置在站区的中部，油泵设置在地下；

加油站进站加油车辆进站后限速行驶，禁止按喇叭；对大型货运车辆及时疏导，少用急刹、气刹。

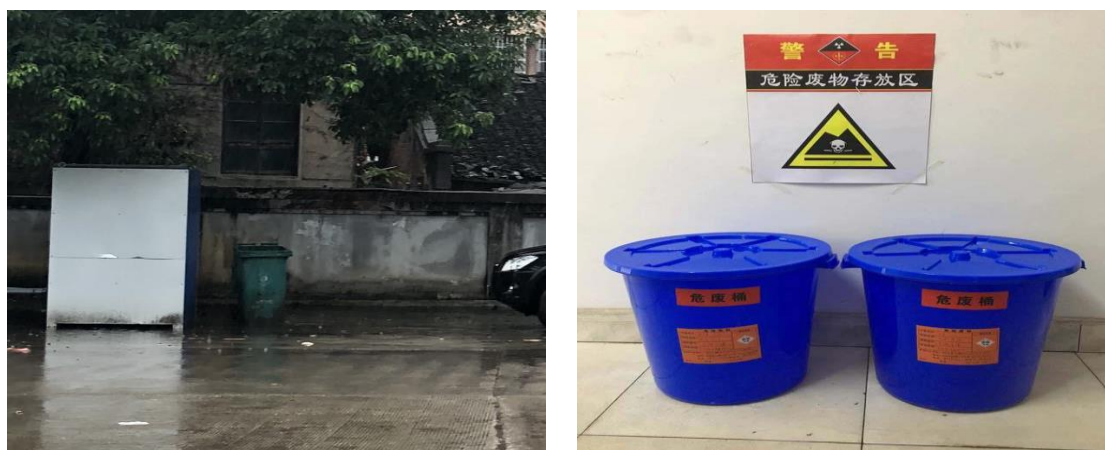
图 3-8 生活垃圾收集装置和危废暂存区

加油站已设置 1 处危废暂存区。配备专人进行危废的收集和管理，危废实行分类收集、采用符合标准的容器分类放置。危废暂存间按规定设置了警示标志，储存场地做好了防渗漏措施。危废储存场地符合《危险废物贮存污染控制标准》（GB18597-2001）及其 2013 年修改清单的各项要求。危险废物的运输执行《危险废物转移联单管理办法》中有关的规定和要求。

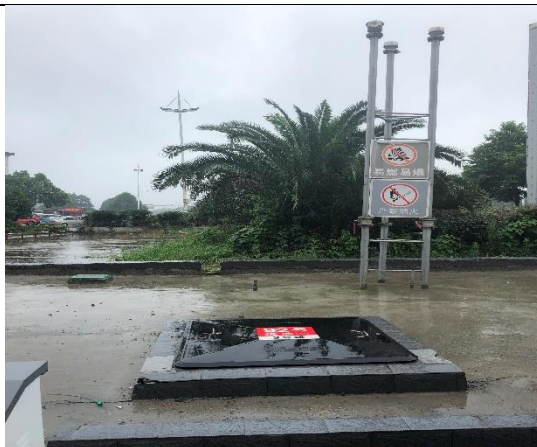
图 6-1 废气有组织排放立管

| 监测类别 | 监测点 | 监测因子 | 监测频次 |
|---|---|---|---|
| 有组织排放废气 | G5：排放立管出口（92#汽油油罐排气立管） | | |

| 监测<br>点位 | 监 测<br>项 目 | 检测结果（单位：g/m <sup>3</sup> ） | | | | | |
|---|---|---|---|---|---|---|---|
| ◎5 排放立管出口处(92#汽油油罐排放立管) | 非甲烷总烃 | 4.28 | 5.49 | 4.61 | 4.51 | 5.17 | 5.38 |

由上表可知，G1、G2、G3、G4 场界监测点的非甲烷总烃监测因子的监测值在监测时段内均达到《大气污染物综合排放标准》（GB16297-1996）表 2 中无组织排放浓度限值要求；G5 排放立管处的非甲烷总烃的监测值≤25g/m<sup>3</sup>，符合《加油站大气污染物排放标准》（GB 20952-2007）规定。
