# 中国石化益阳长坡岭加油站项目竣工环境 保护验收监测报告表

建设单位：中国石化销售有限公司湖南益阳石油分公司

二零一八年十二月

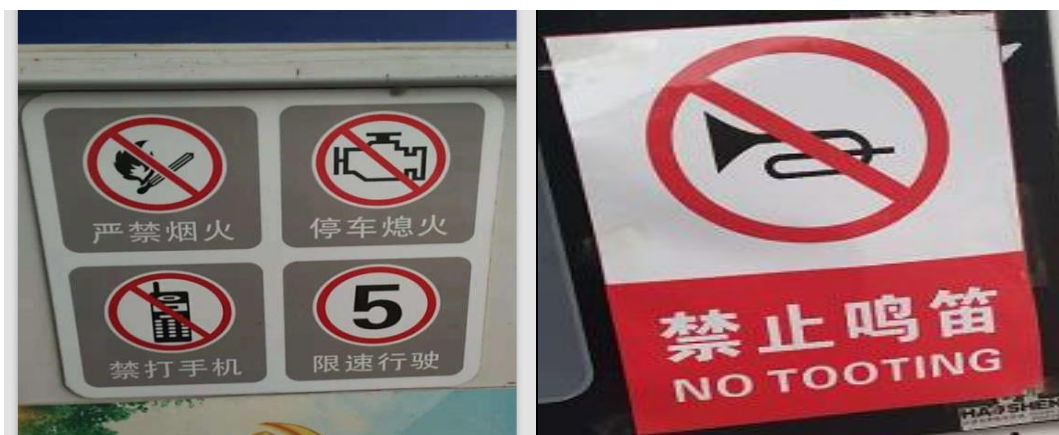
图 3-5 加油站现有限速等标志

加油站进站加油车辆进站后禁止按喇叭；对大型货运车辆及时疏导，少用急刹、气刹。
