# 中国石化益阳南坝加油站项目竣工环境保护验收监测报告表

建设单位：中国石化销售有限公司湖南益阳石油分公司

二零一八年十二月

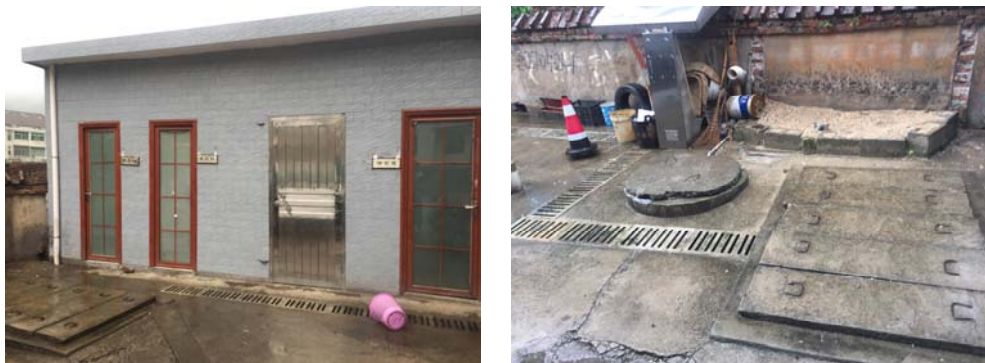
图 3-5 化粪池和隔油池

地面冲洗水经隔油沉淀池（2m×3m×1.5m）处理达《污水综合排放标准》（GB8978-1996）表 4 中一级标准后外排至西侧县道排水沟；生活污水经化粪池处理后回用农田，不外排。项目污水排放流程见图 3-4。

项目采用雨污合流制，加油区罩棚周边尚未设置集水沟，将纳入整改，预计 2019 年底完成集水沟整改，整改完成后雨水不会涌入加油区，加油区内少量飘雨形成的含油初期雨水汇入集水沟，进入隔油池处理，含油初期雨水经处理后外排对周边环境影响较小。

b) 我公司将尽快完成雨污合流整改，增设加油棚集水沟。

e) 在油罐改造过程中对生活污水加上四格池或其它生活污水处理系统，使生活污水处理能够达到《污水综合排放标准》（GB8978-1996）表 4 中的一级标准。后期能够进入泥江口镇污水处理厂时，项目废水预处理后进入泥江口镇污水处理厂处理达标后外排。

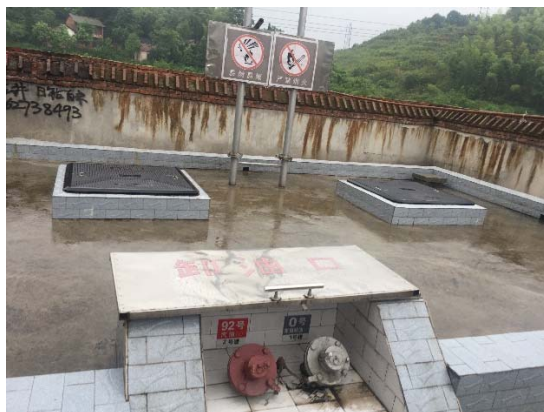
图 3-6 油罐区防渗池及监测井

为防止油罐石油泄漏对地下水的污染，本项目的油罐为 2 个单层储油罐，配套设置了防渗池设施：油罐置于有防水功能的钢筋混凝土防渗池内，防渗池设于地下，罐池底部及罐池内壁一定高度范围内贴有玻璃钢防渗层，防渗池内汽、柴油单油罐放置区之间设有隔池，使各油罐池相互隔离；油罐顶用砂土覆盖；在防渗池内设置有油罐渗漏监测井，以便于随时观测油罐石油泄漏情况。

d) 对油罐进行单罐改双罐改造，防止泄露，对地下水造成影响。

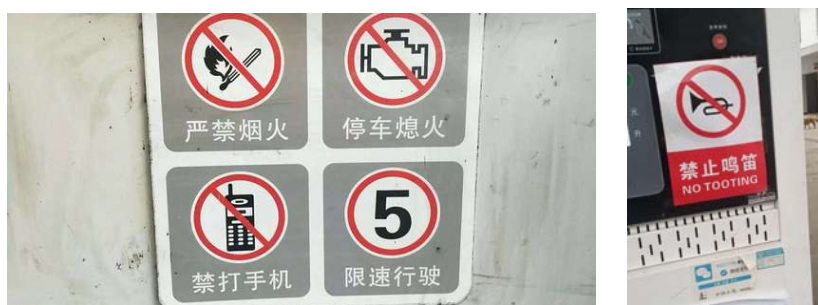
图 3-7 加油站警示牌

e) 在储存油和加油站入口处设立警告牌(严禁烟火和严禁打手机)。

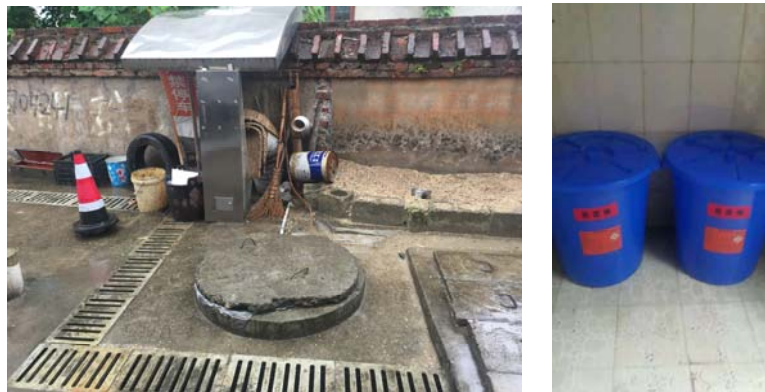
图 3-8 加油站垃圾桶及危废桶

加油站的隔油池会产生一定的油泥（HW08，0.00015t/a），含油抹布、手套产生量约为 0.1t/a，均放置在危险废物贮存桶暂存后由湖南瀚洋环保科技有限公司处置。

加油站已设置 1 处危险固废暂存间。配备专人进行危废的收集和管理，危废实行分类收集、采用符合标准的容器分类放置。危废暂存间应按规定设置警示标志，储存场地必须做好防渗漏，同时危废储存场地必须符合《危险废物贮存污染控制标准》（GB18597-2001）及其 2013 年修改清单的各项要求，危险废物的运输中应执行《危险废物转移联单管理办法》中有关的规定和要求。

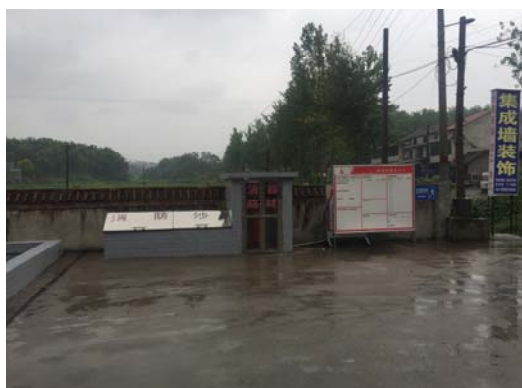
图 3-9 加油站消防设施

f) 加强风险防范措施，在加油站设立监控井，在营运期利用监测井对加油站排放污染物随时进行监测。埋地油罐区域设置灭火器材如堆沙、灭火毯等。按消防要求配备必要的消防器材。

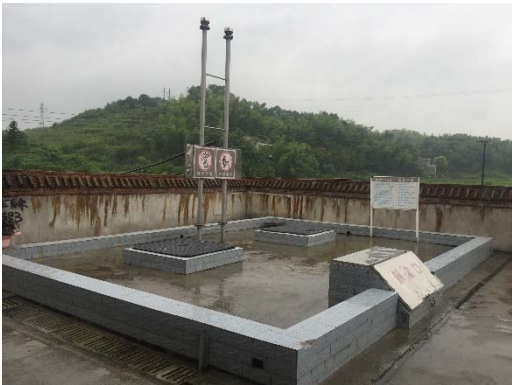
| 图 6-1 油罐区有组织废气排放立管 | | | |

| 有组织废气 | G5：排放立管出口（92#汽油油罐排气立管） | | |

| 项目 | 监测因子 | 点位 | 监测结果 | | | | | | 标准值 |
|---|---|---|---|---|---|---|---|---|---|
| 有组织废气 | | G5 | 5.80 | 6.09 | 5.92 | 5.95 | 5.87 | 6.00 | 25 |

由上表可知，南坝加油站验收监测阶段排放的非甲烷总烃厂界周边浓度均满足《大气污染物综合排放标准》(GB16297-1996)表 2 中无组织排放浓度限值；排放立管处的非甲烷总烃满足《加油站大气污染物排放标准》(GB 20952-2007) 规定。验收监测时段加油站正常运营，站内加油机油气回收系统正常使用。
