中国石化益阳沧水铺加油站项目竣工环境 保护验收监测报告表

建设单位：中国石化销售有限公司湖南益阳石油分公司

二零一八年十二月

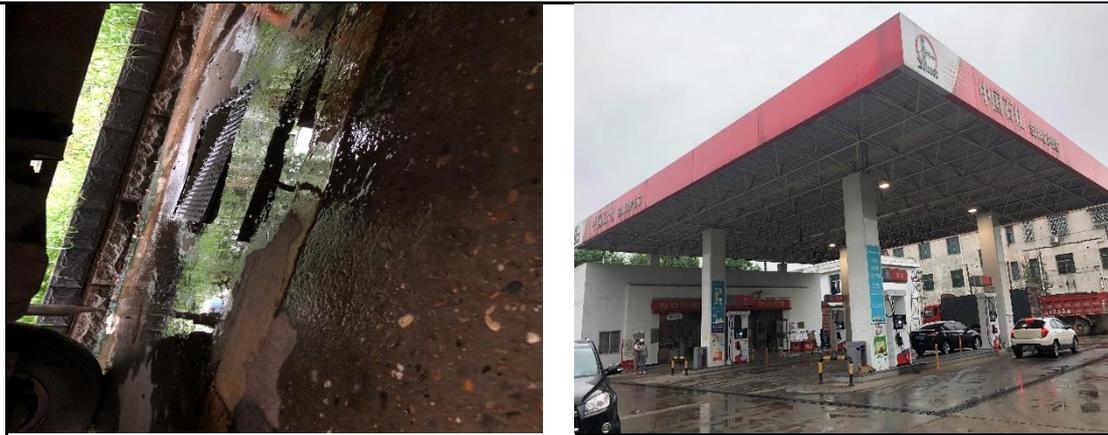
图 3-2 站区现有隔油池及集水沟

加油站隔油池含油废水处理工艺采用隔油沉淀处理工艺，池体采用钢筋混凝土筑造,容积为 2m×1m×1.5m×3 池=9m³，采用平流式进水方式，在矩形平面上，沿水流方向分为 3 格，每格长宽为 2×1m，有效水深 1.5m，设一个污泥斗。隔油池利用废水中油和水的比重不同而达到分离的目的。含油废水进入隔油池后沿水平方向缓慢流动，在流动中油品上浮水面，由液流缓慢推送到集油槽中流入集油罐，由人工定期收集贮存。泥沙等悬浮物沉淀下来积聚到池底污泥斗中，由人工定期清运处理。经过隔油沉淀处理的清液则溢流入排水渠排出池外。

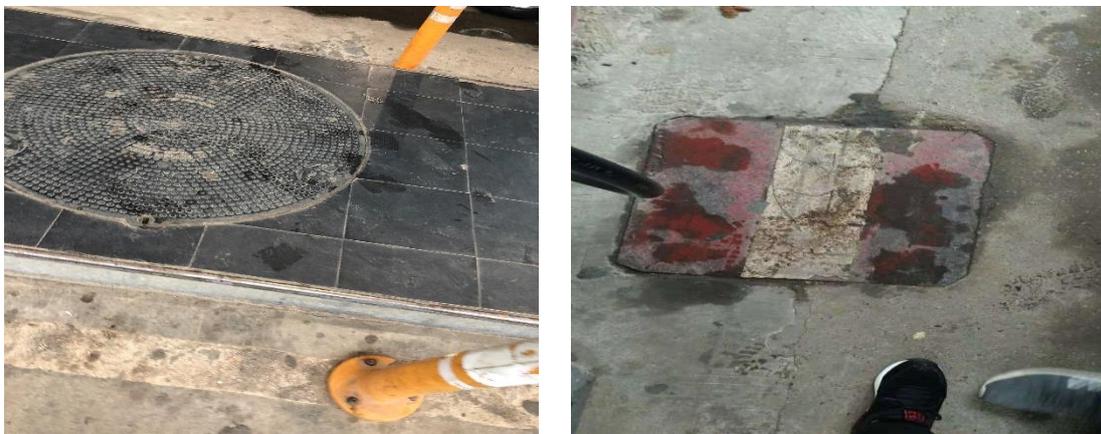
图 3-3 站区现有地下油罐及地下水监测井

为防止油罐石油泄漏对地下水的污染，本项目的油罐配套设置了防渗池设施：油罐置于有防水功能的钢筋混凝土防渗池内，防渗池设于地下，罐池底部及罐池内壁一定高度范围内贴有玻璃钢防渗层，防渗池内汽、柴油单油罐放置区之间设有隔池，使各油罐池相互隔离；油罐顶用砂土覆盖；在防渗池内设置有油罐渗漏检测井，检测井的下端置于罐池的最低处，以便于随时观测油罐石油泄漏情况。

c) 对油罐进行单罐改双罐改造，防止泄露，对地下水造成影响。

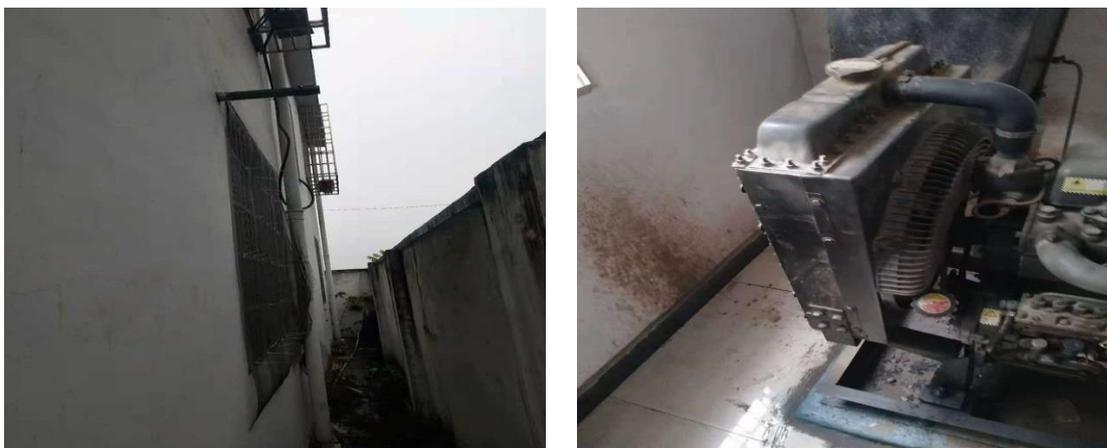
图 3-4 发电机房、发电机废气排放口

由于本项目区域供电正常，发电机使用率很低，仅用于应急供电需要。发电机燃料为柴油，发电机废气中的主要污染物 SO_2 、 NO_2 和颗粒物，污染产生量及浓度较低。

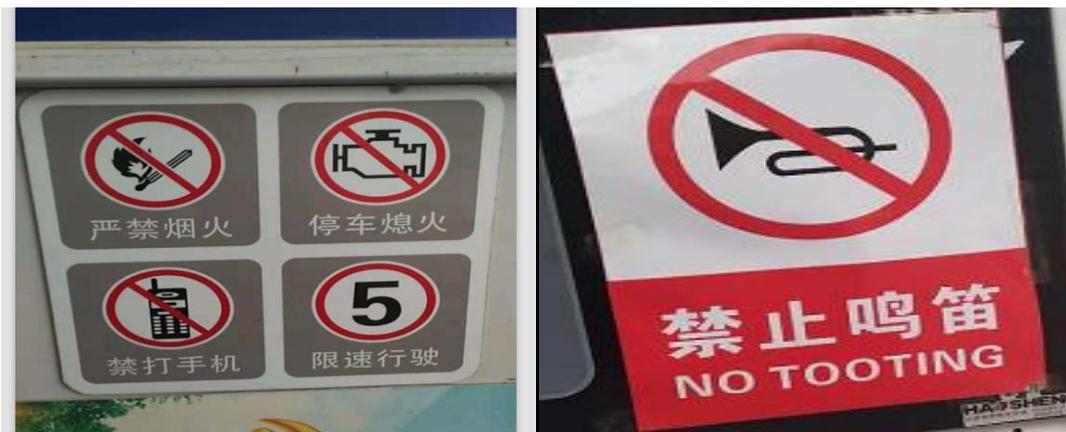
图 3-8 加油站现有限速等标志

加油站进站加油车辆进站后限速行驶，禁止按喇叭；对大型货运车辆及时疏导，少用急刹、气刹。

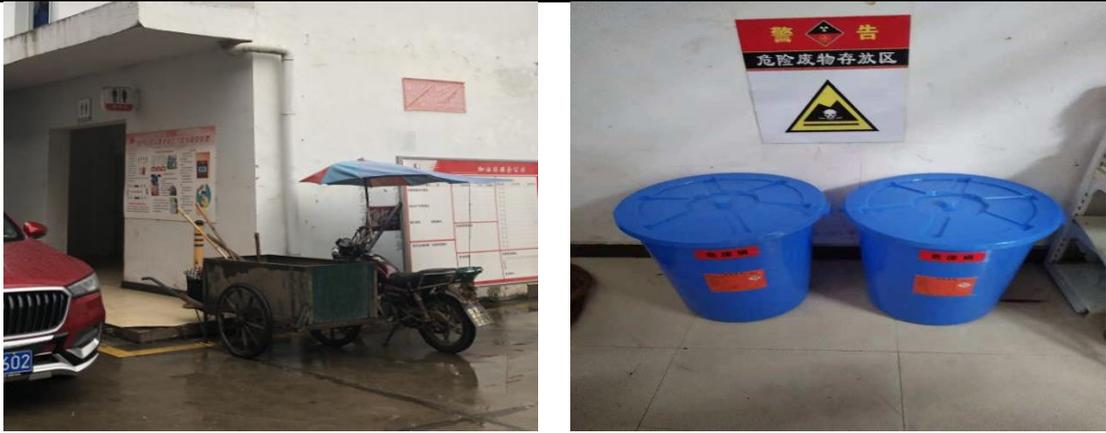
图 3-9 生活垃圾收集装置和危废暂存区

含油抹布、手套和隔油池的油泥为危险固废，这些危险固废集中收集后存放于危险固废暂存区，定期由湖南瀚洋环保科技有限公司处置。加油站清罐过程中产生的废油渣、锯末等危险固废交由岳阳安洁油罐清洗有限公司外委有资质单位处置。

加油站已设置 1 处危险固废暂存区。配备专人进行危废的收集和管理，危废实行分类收集、采用符合标准的容器分类放置。危废暂存间按规定设置了警示标志，储存场地做好了防渗漏措施。危废储存场地符合《危险废物贮存污染控制标准》（GB18597-2001）及其 2013 年修改清单的各项要求。危险废物的运输执行《危险废物转移联单管理办法》中有关的规定和要求。

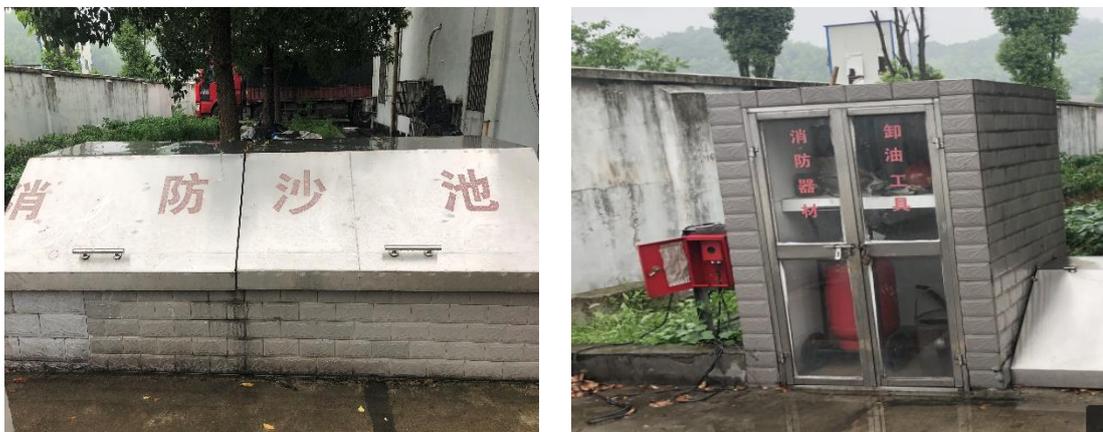
图 3-10 消防沙池、灭火器装置

a) 企业编制了应急预案，针对运营中可能发生的异常现象和存在的安全隐患，设置合理可行的技术措施，制定严格的操作规程。严格执行防火、防爆、防雷击、防毒害等各项要求。建立健全安全、环境管理体系及高效的安全生产机构，一旦发生事故，基本可以做到快速、高效、安全处置。按照应急预案的要求，注意各种突发情况的安全防护措施。

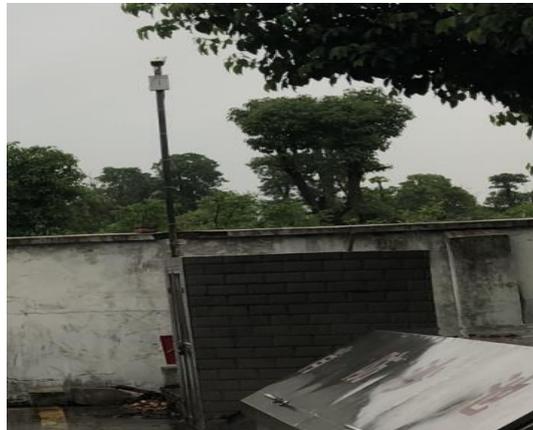
图 6-1 废气有组织排放立管

监测类别	监测点	监测因子	监测频次
无组织排放废气	G1：位于本项目场界西北侧常年主导风向的上风向	非甲烷总烃	连续监测 2 天，每天监测 3 次值
	G2：位于本项目场界东南侧常年主导风向的下风向		
	G3：位于本项目场界南侧常年主导风向的侧风向		
	G4：位于本项目场界东侧常年主导风向的侧风向		
有组织排放废气	G5：排放立管出口（92#汽油油罐排气立管）

监测点位	监测项目	检测结果 (单位: g/m ³)					
		2018. 11. 30			2018. 12. 01		
		第一次	第二次	第三次	第一次	第二次	第三次
◎5 排放立管出口(92#汽油油罐排放立管)	非甲烷总烃	5.32	5.34	5.36	5.10	5.12	5.13
标准值		25					
是否达标		达标					
备注: 参照《加油站大气污染物排放标准》(GB 20952-2007)中排放口非甲烷总烃浓度小于 25g/m ³ 的排放控制要求
