# 中国石化益阳花门楼 B 加油站项目竣工 环境保护验收监测报告表

建设单位：中国石化销售有限公司湖南益阳石油分公司

二零一八年十二月

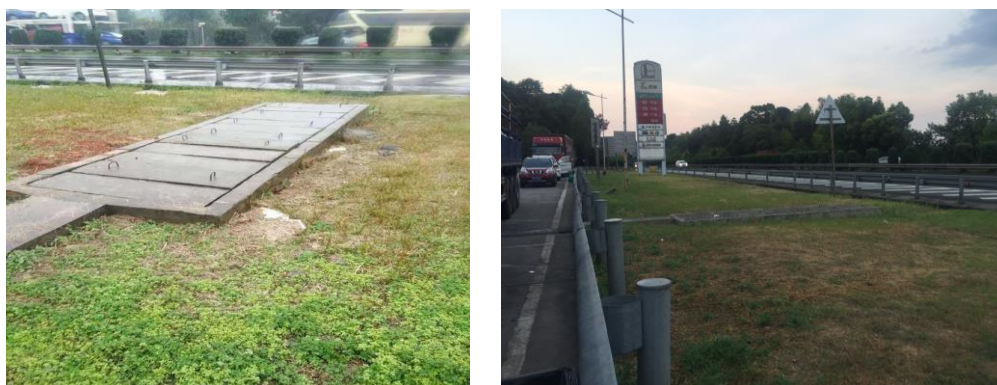
图 3-6 项目隔油池照片

地面冲洗水经隔油池（ $2\text{m} \times 3\text{m} \times 1.5\text{m}$ ）沉淀池处理后外排东侧农灌渠。生活污水依托服务区的污水处理系统。

加油站隔油池含油废水处理工艺采用隔油沉淀处理工艺，池体采用钢筋混凝土筑造，容积为  $2\text{m} \times 1\text{m} \times 1.5\text{m} \times 3 \text{ 池} = 9\text{m}^3$ ，采用平流式进水方式，在矩形平面上，沿水流方向分为 3 格，每格长宽为  $2 \times 1\text{m}$ ，有效水深 1.5m，设一个污泥斗。隔油池利用废水中油和水的比重不同而达到分离的目的。含油废水进入隔油池后沿水平方向缓慢流动，在流动中油品上浮水面，由液流缓慢推送到集油槽中流入集油罐，由人工定期收集贮存。泥沙等悬浮物沉淀下来积聚到池底污泥斗中，由人工定期清运处理。经过隔油沉淀处理的清液则溢流入排水渠排出池外。

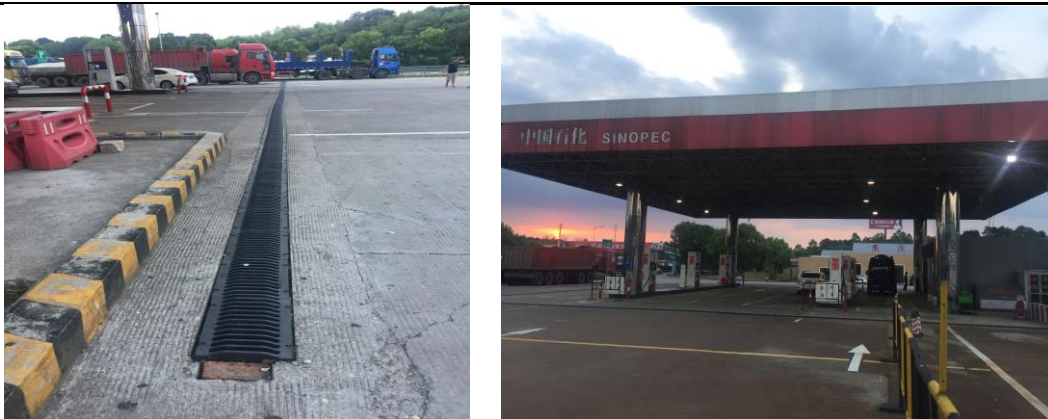
图 3-7 集水、排水设施照片

项目采用雨污分流制，雨水直接排入排水暗渠，由于加油区设置罩棚，加油区地势高于周边行车道且设置了集水沟，雨水不会涌入加油区，加油区内少量飘雨形成的含油初期雨水汇入集水沟，进入隔油池处理。

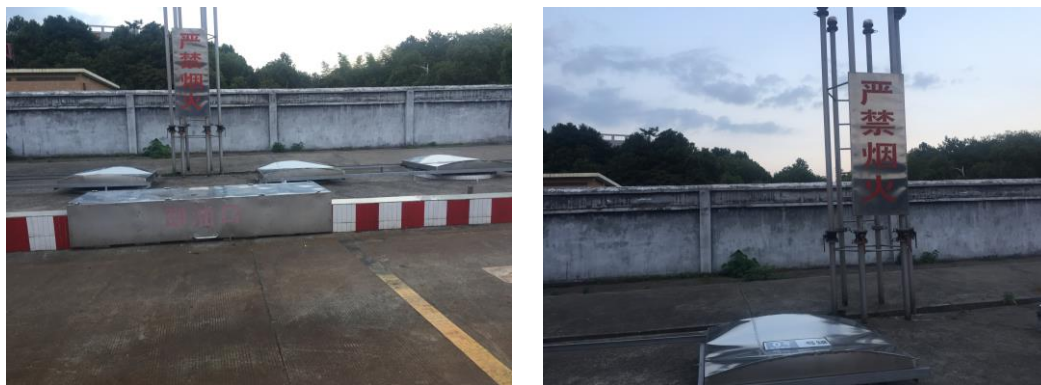
图 3-8 油罐区防渗、监测井

为防止油罐石油泄漏对地下水的污染，本项目的油罐为 6 个钢制单层地埋卧式储油罐，配套设置了防渗池设施：油罐置于有防水功能的钢筋混凝土防渗池内，防渗池设于地下，罐池底部及罐池内壁一定高度范围内贴有玻璃钢防渗层，防渗池内汽、柴油单油罐放置区之间设有隔池，使各油罐池相互隔离；油罐顶用砂土覆盖；在防渗池内设置有油罐渗漏检测立管（井），立管（井）的下端置于罐池的最低处，以便于随时观测油罐石油泄漏情况。

c) 对油罐进行单罐改双罐改造，防止泄露，对地下水造成影响。

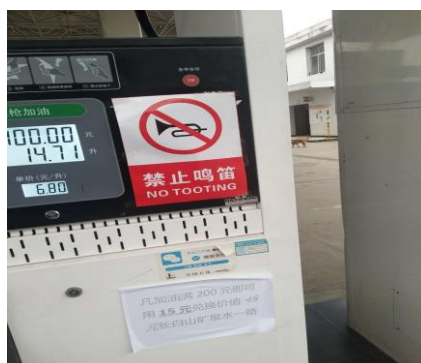
图 3-9 加油站禁鸣标志

加油站进站加油车辆进站后禁止按喇叭；对大型货运车辆及时疏导，少用急刹、

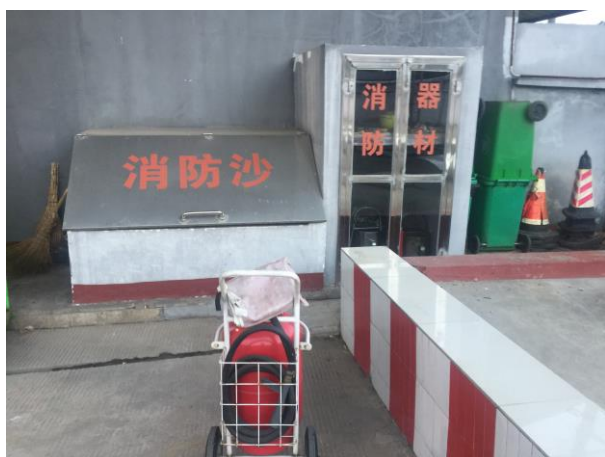
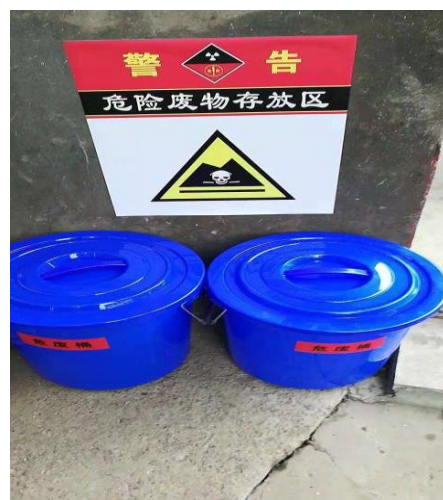
图 3-10 加油站垃圾站和危废间

加油站已设置 1 处危险固废暂存间，配备专人进行危废的收集和管理，危废实行分类收集、采用符合标准的容器分类放置。危废暂存间按规定设置了警示标志，储存场地做好了防渗漏措施。危废储存场地符合《危险废物贮存污染控制标准》（GB18597-2001）及其 2013 年修改清单的各项要求。危险废物的运输执行《危险废物转移联单管理办法》中有关的规定和要求，运营期间产生的危废收集暂存后送由湖南瀚洋环保科技有限公司处置。

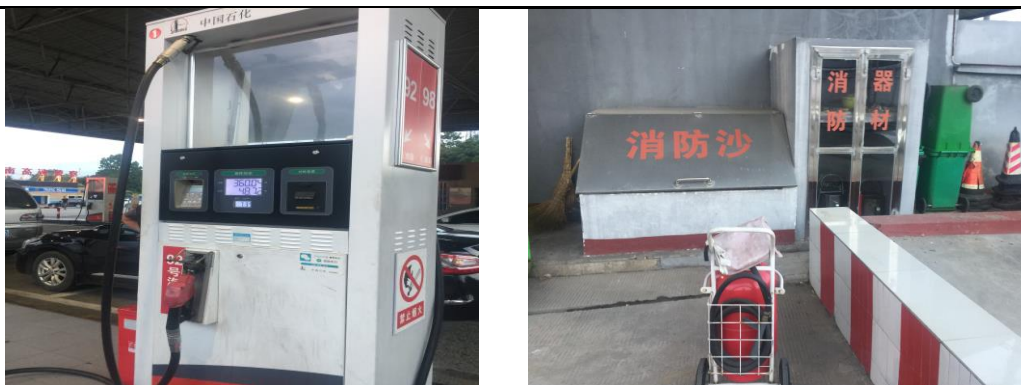
图 3-11 加油站消防设施

a) 企业编制了应急预案，针对运营中可能发生的异常现象和存在的安全隐患，设置合理可行的技术措施，制定严格的操作规程。严格执行防火、防爆、防雷击、防毒害等各项要求。建立健全安全、环境管理体系及高效的安全生产机构，一旦发生事故，基本可以做到快速、高效、安全处置。按照应急预案的要求，注意各种突发情况的安全防护措施。

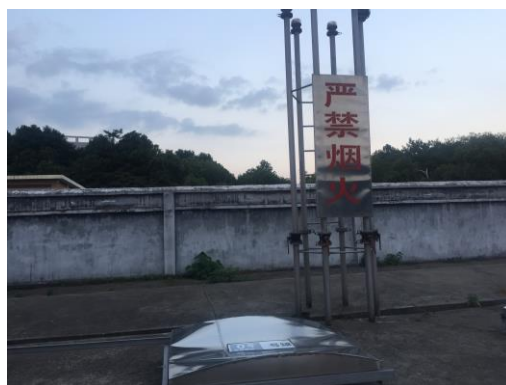
图 6-1 废气有组织排放立管

| 监测类别 | 监测点 | 监测因子 | 监测频次 |
|---|---|---|---|
| 有组织废气 | G6: 排放立管出口 (92#汽油油罐排气立管) | | |

| 项目 | 监测因子 | 点位 | 监测结果 | | | | | | 标准值 |
|---|---|---|---|---|---|---|---|---|---|
| 有组织废气 | | G6 | 5.71 | 5.79 | 5.81 | 5.50 | 5.77 | 5.66 | 25 |

限值；排放立管处（92#汽油油罐排气立管）的非甲烷总烃满足《加油站大气污染物排放标准》（GB 20952-2007）规定。
