中国石化益阳赫山加油站项目竣工环境保 护验收监测报告表

建设单位：中国石化销售有限公司湖南益阳石油分公司

二零一八年十二月

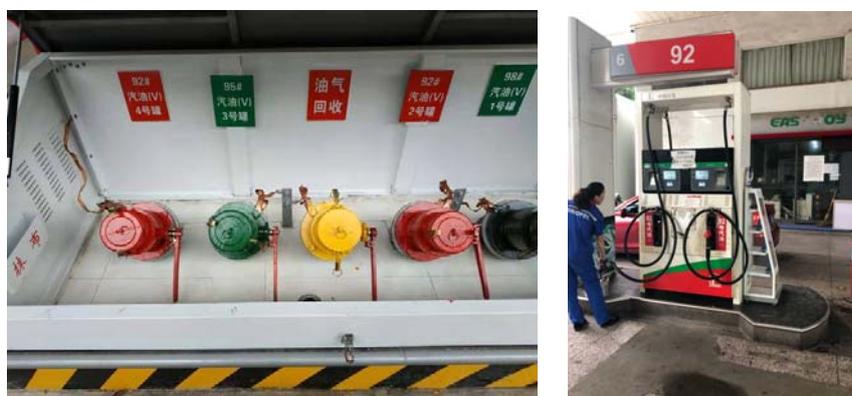
图 3-3 卸油区一次回收系统和加油机二次油气回收系统

本项目在油罐区安装有油气回收系统，加油机安装有油气回收系统。

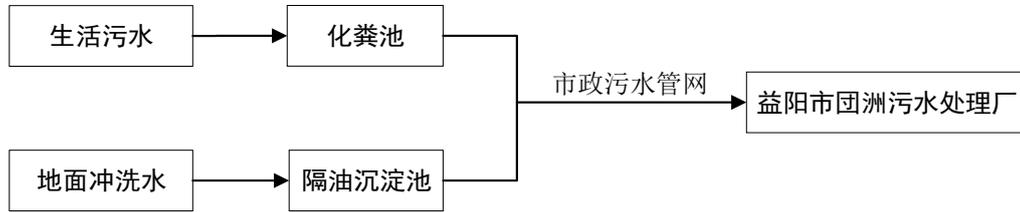
图 3-4 项目污水排放流程图

生活污水经化粪池处理、地面冲洗水经隔油沉淀池（2m×3m×1.5m）处理排至益阳市团洲污水处理厂处理达《城镇污水处理厂污染物排放标准》（GB18918-2002）中的一级 A 标准；项目污水排放流程见图 3-4。

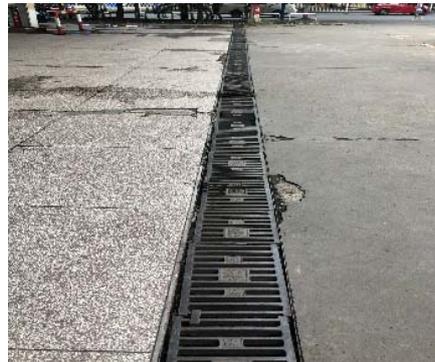
图 3-6 加油区前集水沟

项目采用雨污分流制，雨水直接排入排水暗渠，由于加油区设置罩棚，加油区地势高于周边行车道且设置了集水沟，雨水不会涌入加油区，加油区内少量飘雨形成的含油初期雨水汇入集水沟，进入隔油池处理，含油初期雨水经处理后外排对周边环境影响较小。

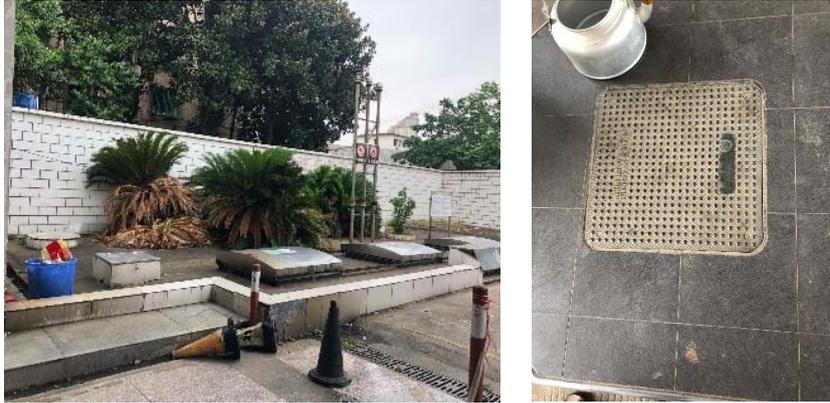
图 3-7 油罐区防渗池及监测井

为防止油罐石油泄漏对地下水的污染，本项目的油罐为 4 个 SF 双层储油罐，配

套设置了防渗池设施：油罐置于有防水功能的钢筋混凝土防渗池内，防渗池设于地下，罐池底部及罐池内壁一定高度范围内贴有玻璃钢防渗层，防渗池内汽、柴油单油罐放置区之间设有隔池，使各油罐池相互隔离；油罐顶用砂土覆盖；在防渗池内设置有油罐渗漏检测立管（井），立管（井）的下端置于罐池的最低处，以便于随时观测油罐石油泄漏情况。

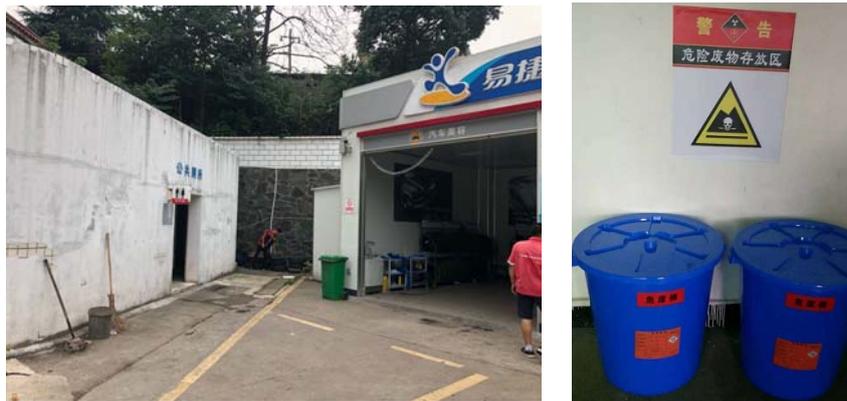
图 3-8 加油站垃圾站及危废暂存区

加油站已设置 1 处危险固废暂存间。配备专人进行危废的收集和管理，危废实行分类收集、采用符合标准的容器分类放置。危废暂存间应按规定设置警示标志，储存场地必须做好防渗漏，同时危废储存场地必须符合《危险废物贮存污染控制标准》（GB18597-2001）及其 2013 年修改清单的各项要求，危险废物的运输执行《危险废物转移联单管理办法》中有关的规定和要求。

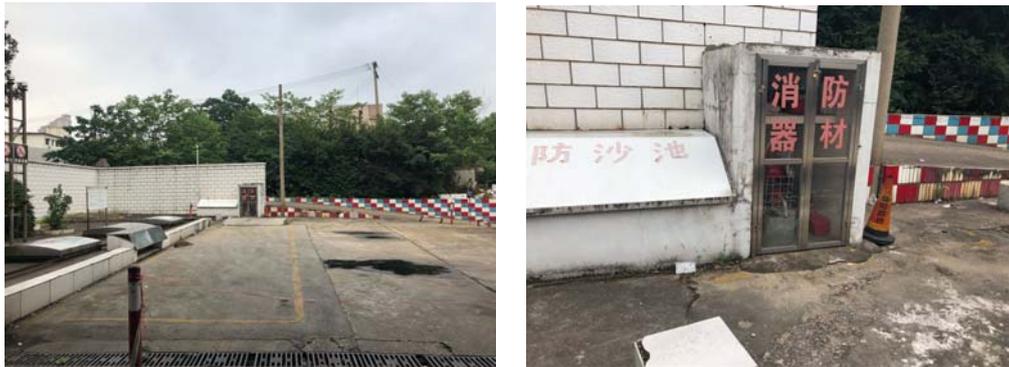
图 3-9 加油站消防设施

- c) 建立完善的安全管理制度，执行工业安全卫生、劳动保护、环保、消防等相关规定。加强职工的安全教育，提高安全防范风险的意识。
- d) 对易发生泄漏的部位实行定期的巡检制度，及时发现问题，尽快解决。
- e) 在储存油和加油站入口处设立警告牌(严禁烟火和严禁打手机)。
- f) 加强风险防范措施，在加油站设立监控井，在营运期利用监测井对加油站排放污染物随时进行监测。埋地油罐区域设置消防器材如堆沙、灭火毯等。按消防要求配备必要的消防器材。

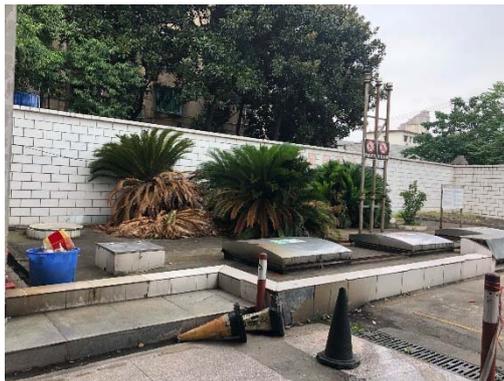
图 6-1 油罐区废气有组织排放立管

监测类别	监测点	监测因子	监测频次
无组织废气	G1: 位于本项目西北侧常年主导风向上风向	非甲烷总烃	监测 2 天, 每天监测 3 次
	G2: 位于本项目东侧常年主导风向下风向		
	G3: 位于本项目东南侧常年主导风向上风向		
	G4: 位于本项目南侧常年主导风向下风向		
有组织废气	G5: 排放立管出口 (92#汽油油罐排气立管)

项目	监测因子	点位	监测结果						标准值
			2018.11.28			2018.11.29			
			第一次	第二次	第三次	第一次	第二次	第三次	
无组织 废气	非甲烷总烃 (mg/m ³)	G1	0.04L	0.04L	0.04L	0.04L	0.04L	0.04L	4.0
		G2	0.11	0.11	0.12	0.14	0.13	0.12	4.0
		G3	0.15	0.15	0.16	0.15	0.14	0.13	4.0
		G4	0.13	0.11	0.10	0.11	0.13	0.09	4.0
有组织 废气		G5	4.32	4.34	4.36	4.30	4.32	4.33	25
是否达标		达标							
1.无组织废气参照执行《大气污染物综合排放标准》(GB16297-1996)表2中无组织排放监控浓度限值； 2.有组织废气执行《加油站大气污染物排放标准》(GB 20952-2007)规定。

由上表可知，赫山加油站验收监测阶段排放的非甲烷总烃厂界周边浓度均满足《大气污染物综合排放标准》(GB16297-1996)表2中无组织排放浓度限值；排放立管处的非甲烷总烃满足《加油站大气污染物排放标准》(GB 20952-2007)规定。
