# 中国石化益阳青华铺加油站项目竣工环境保护 验收监测报告表

建设单位：中国石化销售有限公司湖南益阳石油分公司

二零一八年十二月

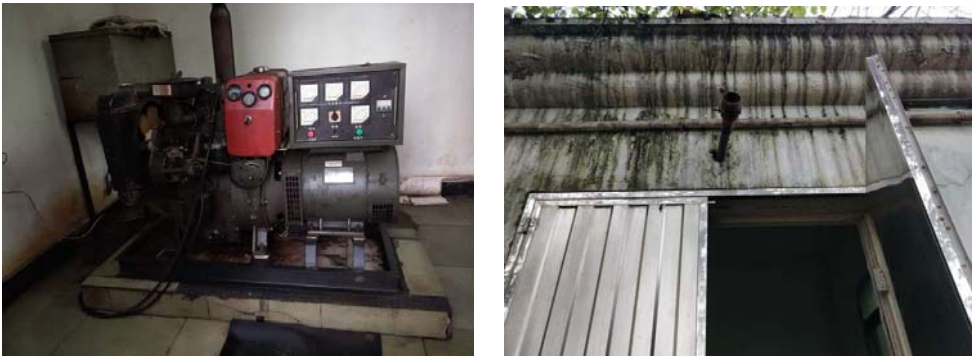
| <p>主要污染源、污染物处理和排放（附处理流程示意图，标出废水、废气、厂界噪声监测点位）</p> <p>1、废气</p> <p>1.1 大气污染源</p> <p>a) 非甲烷总烃</p> <p><u>益阳青华铺加油站运营期产生的非甲烷总烃主要来自储油罐大呼吸、加油机作业跑冒漏。为减少加油站非甲烷总烃的产生量，加油站已配套建设了卸油区油气回收（一次油气回收）系统和加油区油气回收（二次油气回收）系统，油气回收率达90%以上，大大减少了非甲烷总烃的排放。</u></p> <p>b) 汽车尾气</p> <p>加油站运行过程中由于加油车辆及燃油配送车辆的进出会产生汽车尾气。汽车尾气主要污染物为 NO<sub>2</sub>、CO、HC，为无组织排放；由于机动车在加油站内停车加油停留时间短，通过空气自然流通扩散及绿化吸收净化的作用，产生的机动车尾气很快就能被稀释扩散，对周围环境影响较小。</p> <p>c) 备用发电机废气</p> <p>发电机燃料为柴油，发电机废气中的主要污染物 SO<sub>2</sub>、NO<sub>2</sub> 和颗粒物。由于本项目区域供电正常，发电机使用率很低，本项目发电机产生的废气对周围环境空气产生的影响较小。</p> <div data-bbox="325 1375 1302 1729"></div> <p>图 3-1 柴油发电机房及烟气排放口</p> <p>1.2 非甲烷总烃回收处理措施</p> <p>本项目在油罐区安装有油气回收系统，加油机安装有油气回收系统。</p> |

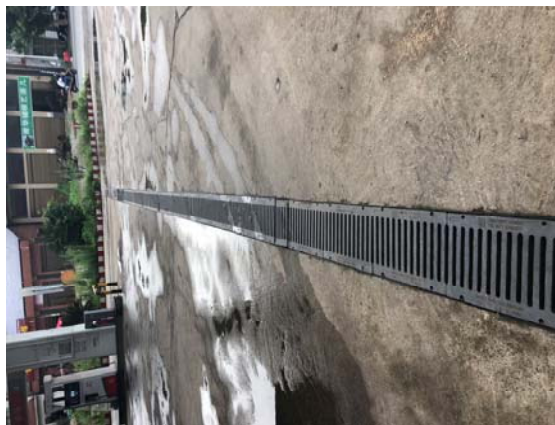
图 3-7 加油区旁集水沟

项目采用雨污分流制，雨水直接排入排水暗渠，由于加油区设置罩棚，加油区地势高于周边行车道且设置了集水沟，雨水不会涌入加油区，加油区内少量飘雨形成的含油初期雨水汇入集水沟，进入隔油池处理，含油初期雨水经处理后外排对周边环境影响较小。

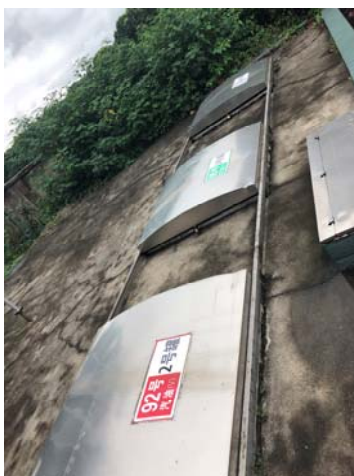
图 3-8 油罐区防渗区

为防止油罐石油泄漏对地下水的污染，本项目的油罐为 4 个单层储油罐，配套设置了防渗池设施：油罐置于有防水功能的钢筋混凝土防渗池内，防渗池设于地下，罐池底部及罐池内壁一定高度范围内贴有玻璃钢防渗层，防渗池内汽、柴油单油罐放置区之间设有隔池，使各油罐池相互隔离；油罐顶用砂土覆盖。防渗池内尚未设置油罐渗漏检测立管（井），预计在 2019 年底整改完毕，监测井整改完成后，可随时观测油罐石油泄漏情况。

a) 对储油系统、防渗系统及管道系统定期进行检查和维护，增设监测井，以便定期检查是否有渗漏情况发生。加强管理，减少跑、冒、漏导致的污染。

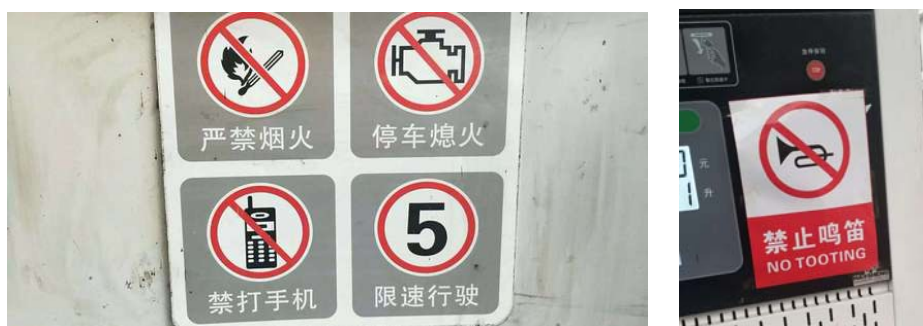
图 3-9 加油站警示牌

加油站产生噪声的主要设备为加油机油泵、应急发电机等设备噪声，及加油车辆等，其源强 60-80dB(A)之间。目前加油站采取的噪声治理措施为：加油站进站加油车辆进站后减速行驶、禁止按喇叭；对大型货运车辆及时疏导，少用急刹、气刹；加油站主要机械设备噪声源均布置在战区的中部，油泵设置在地下；加油站运营至今未发生扰民投诉。

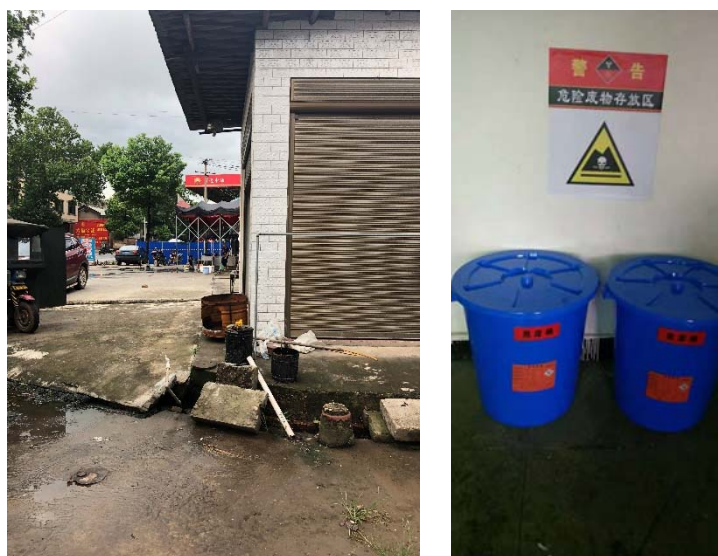
图 3-10 加油站垃圾桶和危废存放点

本站已设置 1 处危险固废暂存间。配备专人进行危废的收集和管理，危废实行分类收集、采用符合标准的容器分类放置。危废暂存间应按规定设置警示标志，储存场地必须做好防渗漏，同时危废储存场地必须符合《危险废物贮存污染控制标准》（GB18597-2001）及其 2013 年修改清单的各项要求，危险废物的运输中应执行《危险废物转移联单管理办法》中有关的规定和要求，危险废物的运输中应执行《危险废物转移联单管理办法》中有关的规定和要求。

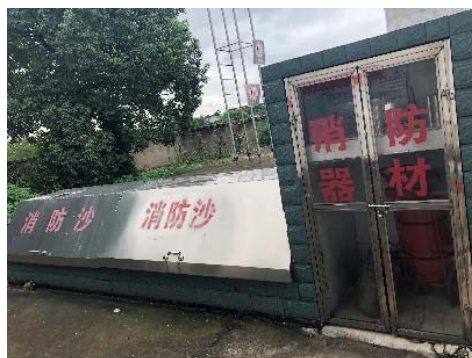
图 3-11 消防设施

f) 加强风险防范措施，我司将在 2019 年底前整改设立监控井，以便对加油站排放污染物随时进行监测。埋地油罐区域设置灭火器材如堆沙、灭火毯等。按消防要求配备必要的消防器材。
