# 中国石化益阳赫山天龙加油站项目竣工环境 保护验收监测报告表

建设单位：中国石化销售有限公司湖南益阳石油分公司

二零一八年十二月

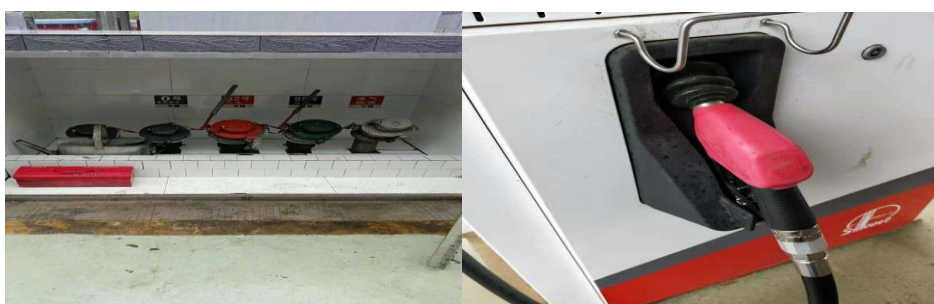
图 3-1 一次油气回收系统和二次油气回收系统

天龙加油站运营期产生的非甲烷总烃主要来自储油罐大呼吸、加油机作业跑冒漏，为减少加油站非甲烷总烃的产生量，加油站已配套建设了卸油区油气回收（一次油气回收）系统和加油区油气回收（二次油气回收）系统，油气回收率达 90%以上。

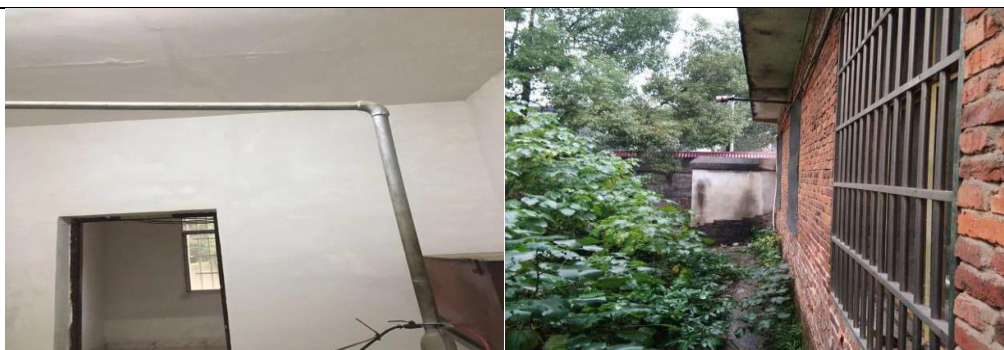
图 3-2 柴油发电机房和尾气排放出口

发电机燃料为柴油，发电机废气中的主要污染物  $\text{SO}_2$ 、 $\text{NO}_2$  和颗粒物。由于本项目区域供电正常，发电机使用率很低，本项目发电机产生的废气对周围环境空气产生的影响较小。

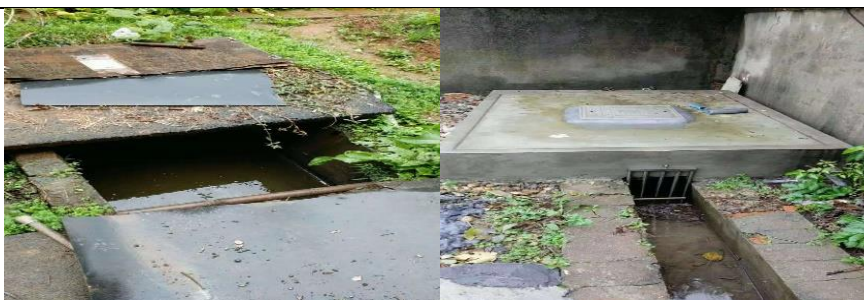
图 3-6 加油站化粪池和隔油池

本项目采用雨污分流制，采用雨污分流制，雨水直接排入排水暗渠，由于加油区设置罩棚，雨水不会涌入加油区，加油区内少量飘雨形成的含油初期雨水汇入集水沟，进入隔油池处理，含油初期雨水经处理后外排对周边环境的影响较小。

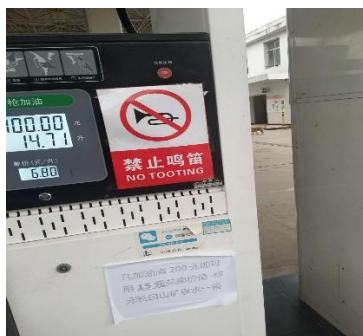
图 3-7 加油站禁鸣标志

加油站产生噪声的主要设备为加油机油泵、应急发电机等设备噪声，及加油车辆等，其源强 60-80dB(A)之间。目前加油站采取的噪声治理措施为：加油站进站加油车辆进站后禁止按喇叭；对大型货运车辆及时疏导，少用急刹、气刹；加油站主要机械设备噪声源均布置在战区的中部，油泵设置在地下；加油站运营至今未发生扰民投诉。

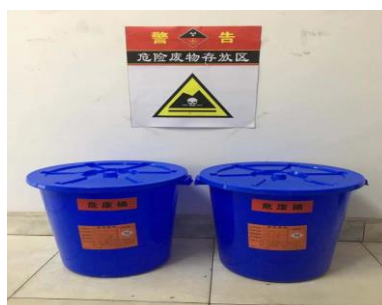
图 3-8 危险废物存放区

加油站已设置 1 处危险固废暂存间。配备专人进行危废的收集和管理，危废实行分类收集、采用符合标准的容器放置。危废暂存间应按规定设置警示标志，储存场地必须做好防渗漏，同时危废储存场地必须符合《危险废物贮存污染控制标准》（GB18597-2001）及其 2013 年修改清单的各项要求，危险废物的运输中应执行《危险废物转移联单管理办法》中有关的规定和要求，设置危废暂存间，危废代码 900-221-08 废燃料油及燃料油储存过程中产生的油泥，储存于危废暂存桶，运营期间产生的危废收集暂存后送有回收处理资质的单位集中回收处理。

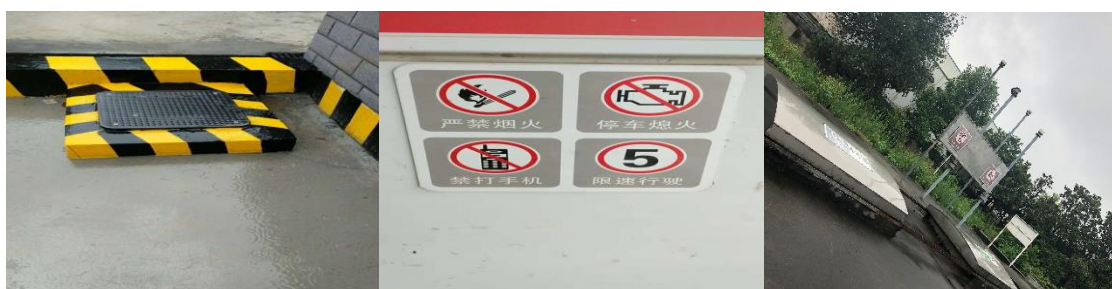
图 3-9 加油站监测井、警告牌和排气立管

- b) 增设了油罐内的高液位报警系统,及时掌握油罐情况,如果发生泄漏能够及时发现,及时采取措施。
- c) 建立完善的安全管理制度,执行工业安全卫生、劳动保护、环保、消防等相关规定。加强职工的安全教育,提高安全防范风险的意识。
- d) 对易发生泄漏的部位实行定期的巡检制度,及时发现问题,尽快解决。
- e) 在储存油和加油站入口处设立警告牌(严禁烟火和严禁打手机)。
- f) 加强风险防范措施,在加油站设立监控井,在营运期利用监测井对加油站排放污染物随时进行监测。埋地油罐区域设置灭火器材如堆沙、灭火毯等。按消防要求配备必要的消防器材。
