# 中国石化益阳友谊加油站项目竣工环境保护验收监测报告表

建设单位：中国石化销售有限公司湖南益阳石油分公司

二零一八年十二月

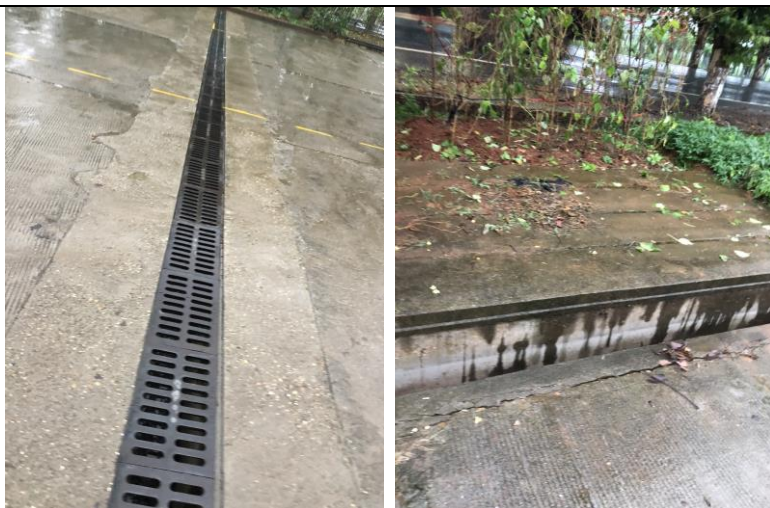
图 3-2 集水沟和隔油池

| <p>图 3-1 项目污水排放流程图</p> <p>加油站隔油池含油废水处理工艺采用隔油沉淀处理工艺，池体采用钢筋混凝土筑造,容积为 2m×1m×1.5m×3 池 =9m³，采用平流式进水方式，在矩形平面上，沿水流方向分为 3 格，每格长宽为 2×1m，有效水深 1.5m，设一个污泥斗。隔油池利用废水中油和水的比重不同而达到分离的目的。含油废水进入隔油池后沿水平方向缓慢流动，在流动中油品上浮水面，由液流缓慢推送到集油槽中流入集油罐，由人工定期收集贮存。泥沙等悬浮物沉淀下来积聚到池底污泥斗中，由人工定期清运处理。经过隔油沉淀处理的清液则溢流入排水渠排出池外。</p> |

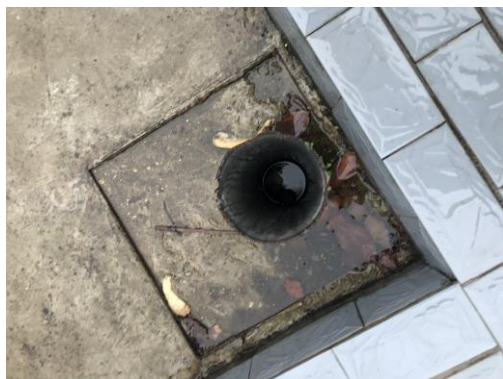
图 3-3 地下水监测井

为防止油罐石油泄漏对地下水的污染，本项目的油罐为 3 个单层油罐，配套设置了防渗池设施：油罐置于有防水功能的钢筋混凝土防渗池内，防渗池设于地下，罐池底部及罐池内壁一定高度范围内贴有玻璃钢防渗层，防渗池内汽、柴油单油罐放置区之间设有隔池，使各油罐池相互隔离；油罐顶用砂土覆盖；在防渗池内设置有油罐渗漏检测立管（井），立管（井）的下端置于罐池的最低处，以便于随时观测油罐石油泄漏情况。

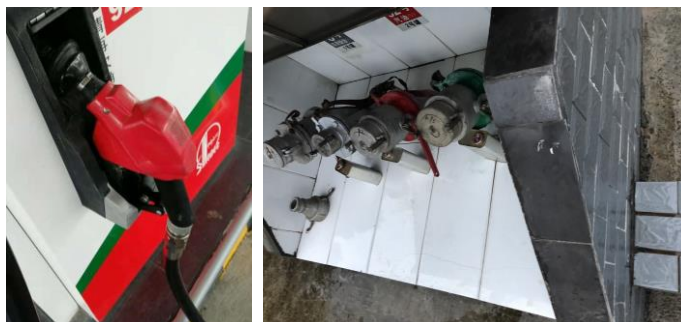
图 3-6 油气回收装置

本项目在油罐区安装有油气回收系统，加油机安装有油气回收系统。

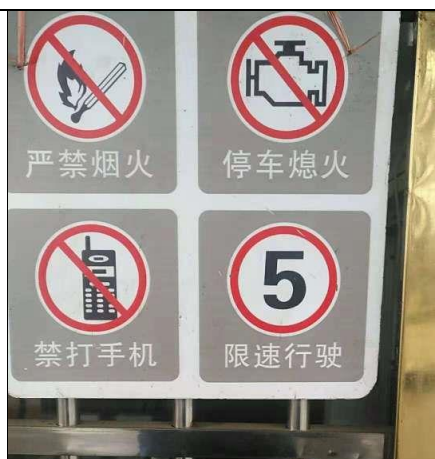
图 3-7 限速禁鸣标志

加油站进站加油车辆进站后禁止按喇叭；对大型货运车辆及时疏导，少用急刹、气刹。

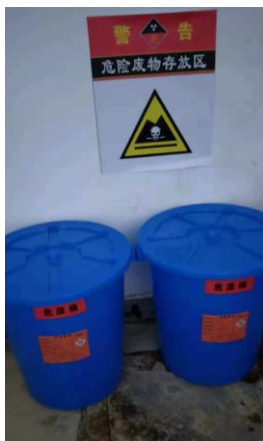
图 3-8 危废暂存间

加油站已设置 1 处危险固废暂存间，面积约 5m<sup>2</sup>。配备专人进行危废的收集和管理，危废实行分类收集、采用符合标准的容器分类放置。危废暂存间按规定设置了警示标志，储存场地做好了防渗漏措施。危废储存场地符合《危险废物贮存污染控制标准》（GB18597-2001）及其 2013 年修改清单的各项要求。危险废物的运输中执行《危险废物转移联单管理办法》中有关的规定和要求，运营期间产生危废收集暂存后送由有资质单位处置。
