# 中国石化益阳朝阳加油站项目竣工环境保 护验收监测报告表

建设单位：中国石化销售有限公司湖南益阳石油分公司

二零一八年十二月

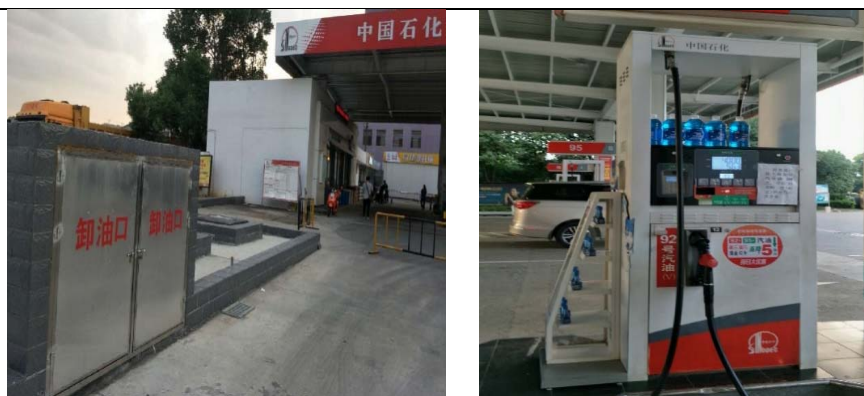
图 3-4 卸油区一次回收系统和加油机二次油气回收系统

本项目在油罐区安装有油气回收系统，加油机安装有油气回收系统。

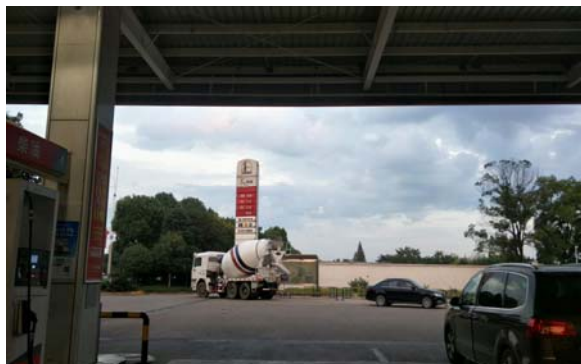
图 3-7 加油区前集水沟

项目采用雨污分流制，雨水直接排入排水暗渠，由于加油区设置罩棚，加油区地势高于周边行车道且设置了集水沟，雨水不会涌入加油区，加油区内少量飘雨形成的含油初期雨水汇入集水沟，进入隔油池处理，含油初期雨水经处理后外排对周边环境影响较小。

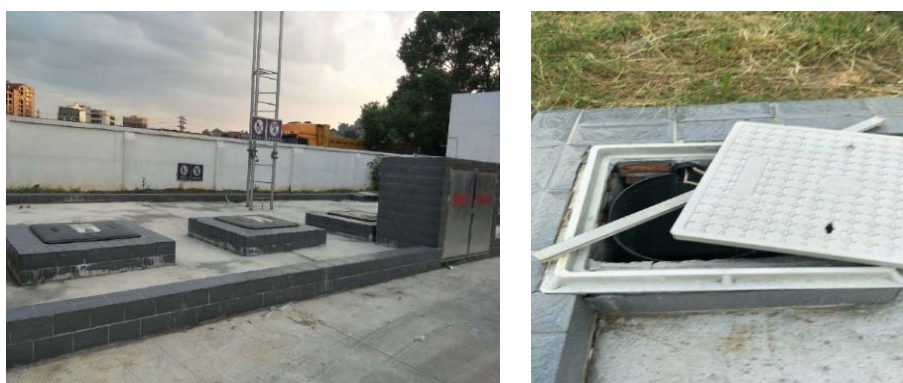
图 3-8 油罐区防渗池及监测井

为防止油罐石油泄漏对地下水的污染，本项目的油罐为 4 个单层储油罐，配套设置了防渗池设施：油罐置于有防水功能的钢筋混凝土防渗池内，防渗池设于地下，罐池底部及罐池内壁一定高度范围内贴有玻璃钢防渗层，防渗池内汽、柴油单油罐放置区之间设有隔池，使各油罐池相互隔离；油罐顶用砂土覆盖；在防渗池内设置有油罐渗漏监测井，监测井的下端置于罐池的最低处，以便于随时观测油罐石油泄漏情况。

c) 对油罐进行单罐改双罐改造，防止泄露，对地下水造成影响。

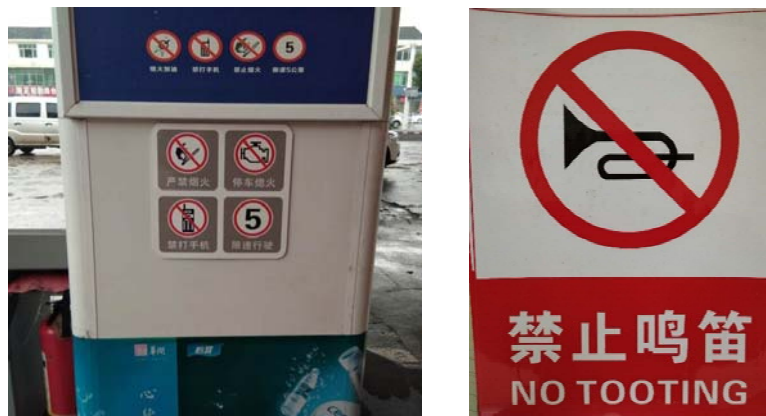
图 3-9 加油站警示牌

辆等，其源强 60-80dB(A)之间。目前加油站采取的噪声治理措施为：加油站进站加油车辆进站后减速行驶，禁止按喇叭；对大型货运车辆及时疏导，少用急刹、气刹；加油站主要机械设备噪声源均布置在战区的中部，油泵设置在地下；加油站运营至今未发生扰民投诉。

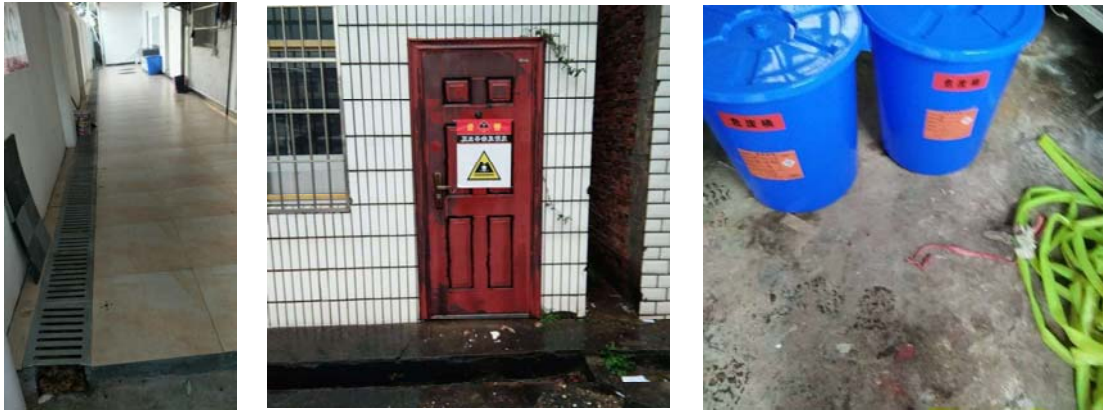
图 3-10 加油站垃圾桶和危废暂存间

加油站已设置 1 处危险固废暂存点。配备专人进行危废的收集和管理，危废实行分类收集、采用符合标准的容器分类放置。危废暂存间应按规定设置警示标志，储存场地必须做好防渗漏，同时危废储存场地必须符合《危险废物贮存污染控制标准》（GB18597-2001）及其 2013 年修改清单的各项要求，危险废物的运输中应执行《危险废物转移联单管理办法》中有关的规定和要求。

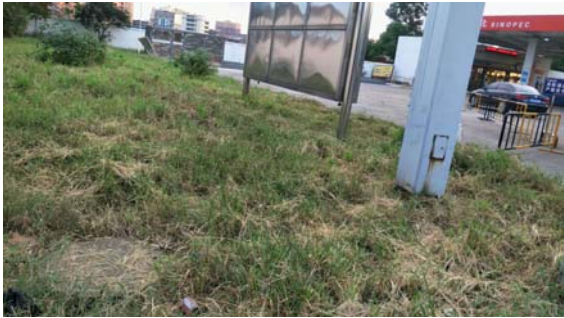
图 3-11 消防设施

放污染物随时进行监测。埋地油罐区域设置灭火器材如堆沙、灭火毯等。按消防要求配备必要的消防器材。

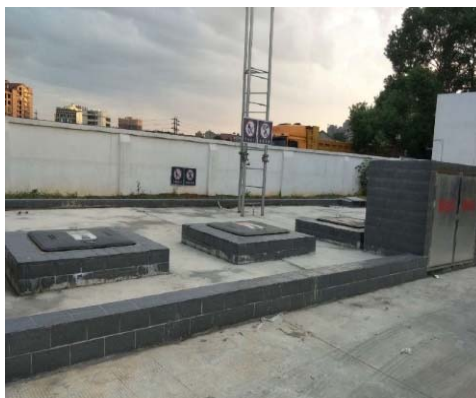
图 6-1 油罐区有组织废气排放立管

| 监测类别 | 监测点 | 监测因子 | 监测频次 |
|---|---|---|---|
| 有组织废气 | G5: 排放立管出口 (92#汽油油罐排气立管) | | |

| 项目 | 监测因子 | 点位 | 监测结果 | | | | | | 标准值 |
|---|---|---|---|---|---|---|---|---|---|
| 有组织废气 | | G5 | 5.56 | 5.60 | 5.69 | 5.70 | 5.74 | 5.81 | 25 |

由上表可知，朝阳加油站验收监测阶段排放的非甲烷总烃厂界周边浓度均满足《大气污染物综合排放标准》(GB16297-1996) 表 2 中无组织排放浓度限值；排放立管处的非甲烷总烃满足《加油站大气污染物排放标准》(GB 20952-2007) 规定。验收监测时段加油站正常运营，站内油气回收系统正常使用。
